**Plano de Ações Emergenciais de
Barragem de Mineração –**

PAEBM

Barragem Santa Rita

**Itagibá – BA
Agosto de 2024**

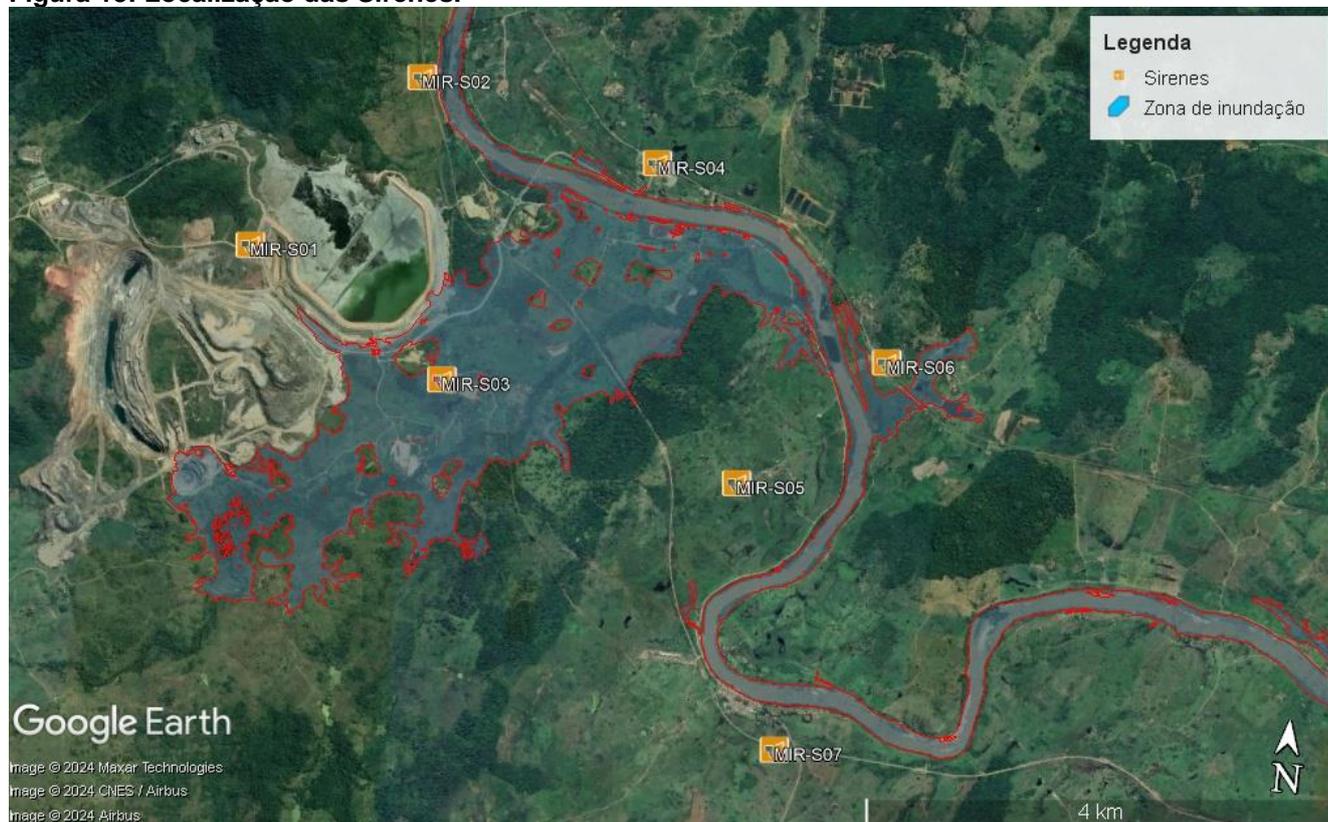
Figura 13: Localização das Sirenes.

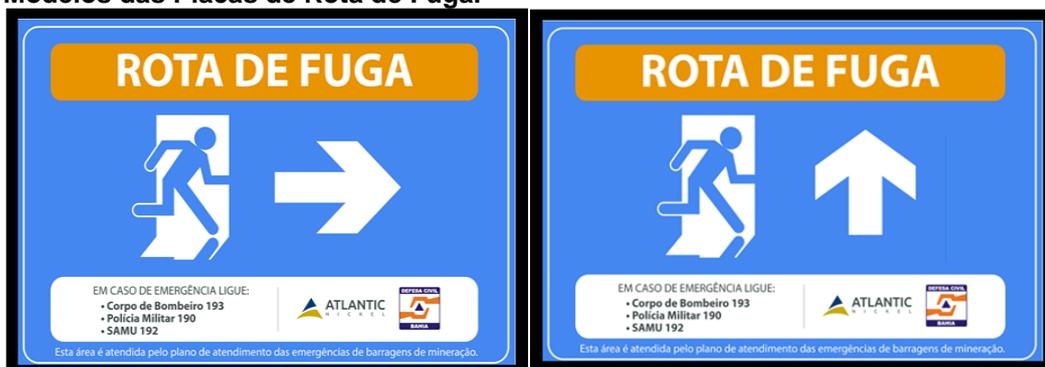
Figura 14: Modelos das Placas de Rota de Fuga.

Em se tratando da ZAS da Barragem, cada Rota de Fuga deverá ser sinalizada por meio de placas dotadas de indicação da direção a seguir até o **Ponto de Encontro** em caso de alerta sonoro/luminoso. As placas indicativas devem ser instaladas a cada mudança de direção ou, em linha reta, dentro do limite do alcance visual. Adicionalmente, devem ser confeccionadas de material durável e cores vivas utilizando de tintas e adesivos refletivos, facilitando sua visão quando da utilização em períodos de pouca presença de luz solar.

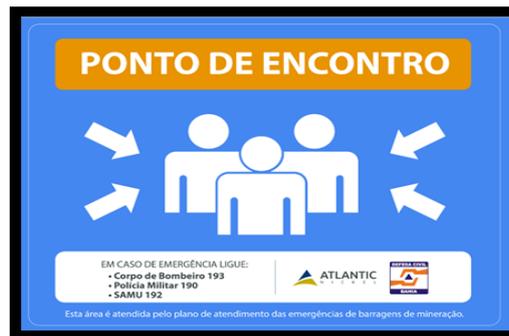
Figura 15: Modelo das Placas de Ponto de Encontro.

A Fase de Conclusão, refere-se à chegada da população vulnerável aos **Pontos de Encontro**, onde deverá permanecer em caráter momentâneo até que possa ser resgatada pelas equipes de emergência. Em hipótese alguma a população deve retornar à Zona de Autossalvamento, seja para buscar animais de estimação, objetos ou pertences. De modo complementar ao sistema de sinalização do processo de evacuação, os Pontos de Encontro deverão apresentar placas indicativas e informativas, essas últimas dotadas de instruções e telefones úteis dos órgãos com atribuições para realização das ações de contingência (Figura 15).

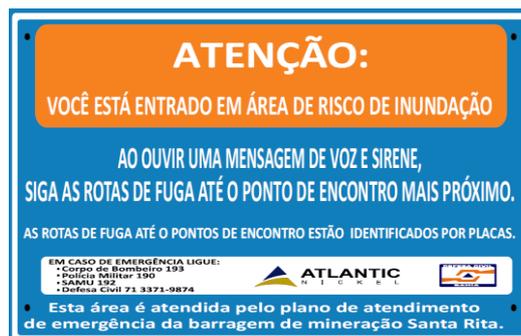
Figura 16: Modelo de placas de advertência.

Os **Pontos de Encontro** foram locados em cota elevada e/ou fora do limite da mancha de inundação gerada para o cenário de maior dano da estrutura. A definição dos Pontos de Encontro foi realizada ponderando a existência de rotas de acesso alternativas. Somado ao sistema de sinalização exposto na ZAS, placas de advertência devem ser instaladas em área de risco sujeitas a atingimento no caso de rompimento da barragem. Essas placas que advertem para “ÁREA DE RISCO”, visam esclarecer a todos sobre o risco de inundação.

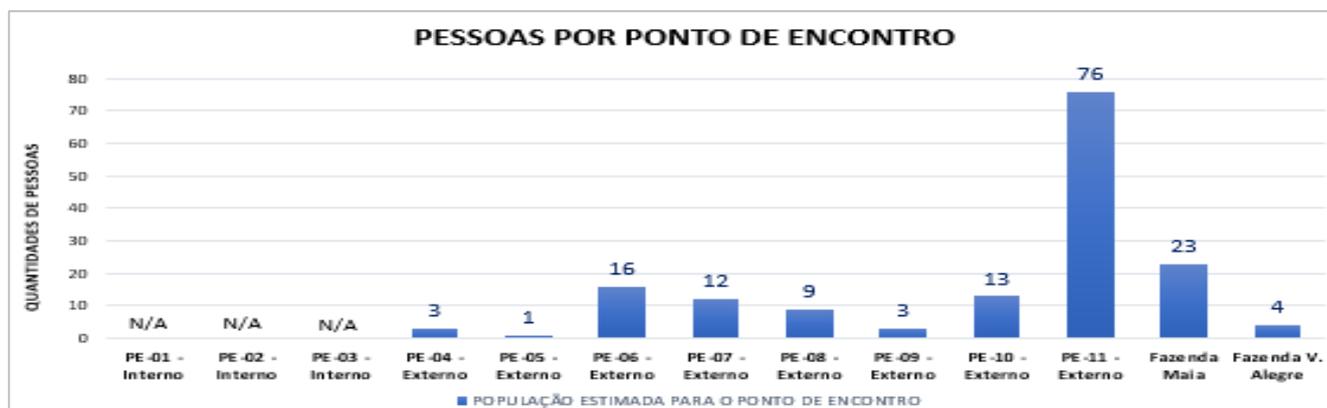
Gráfico 5: Pessoas por Ponto de Encontro.

(1) Não possui ponto de encontro pois a área de segurança a fazenda é local seguro onde as pessoas ficariam ilhadas como seus acessos interrompidos.

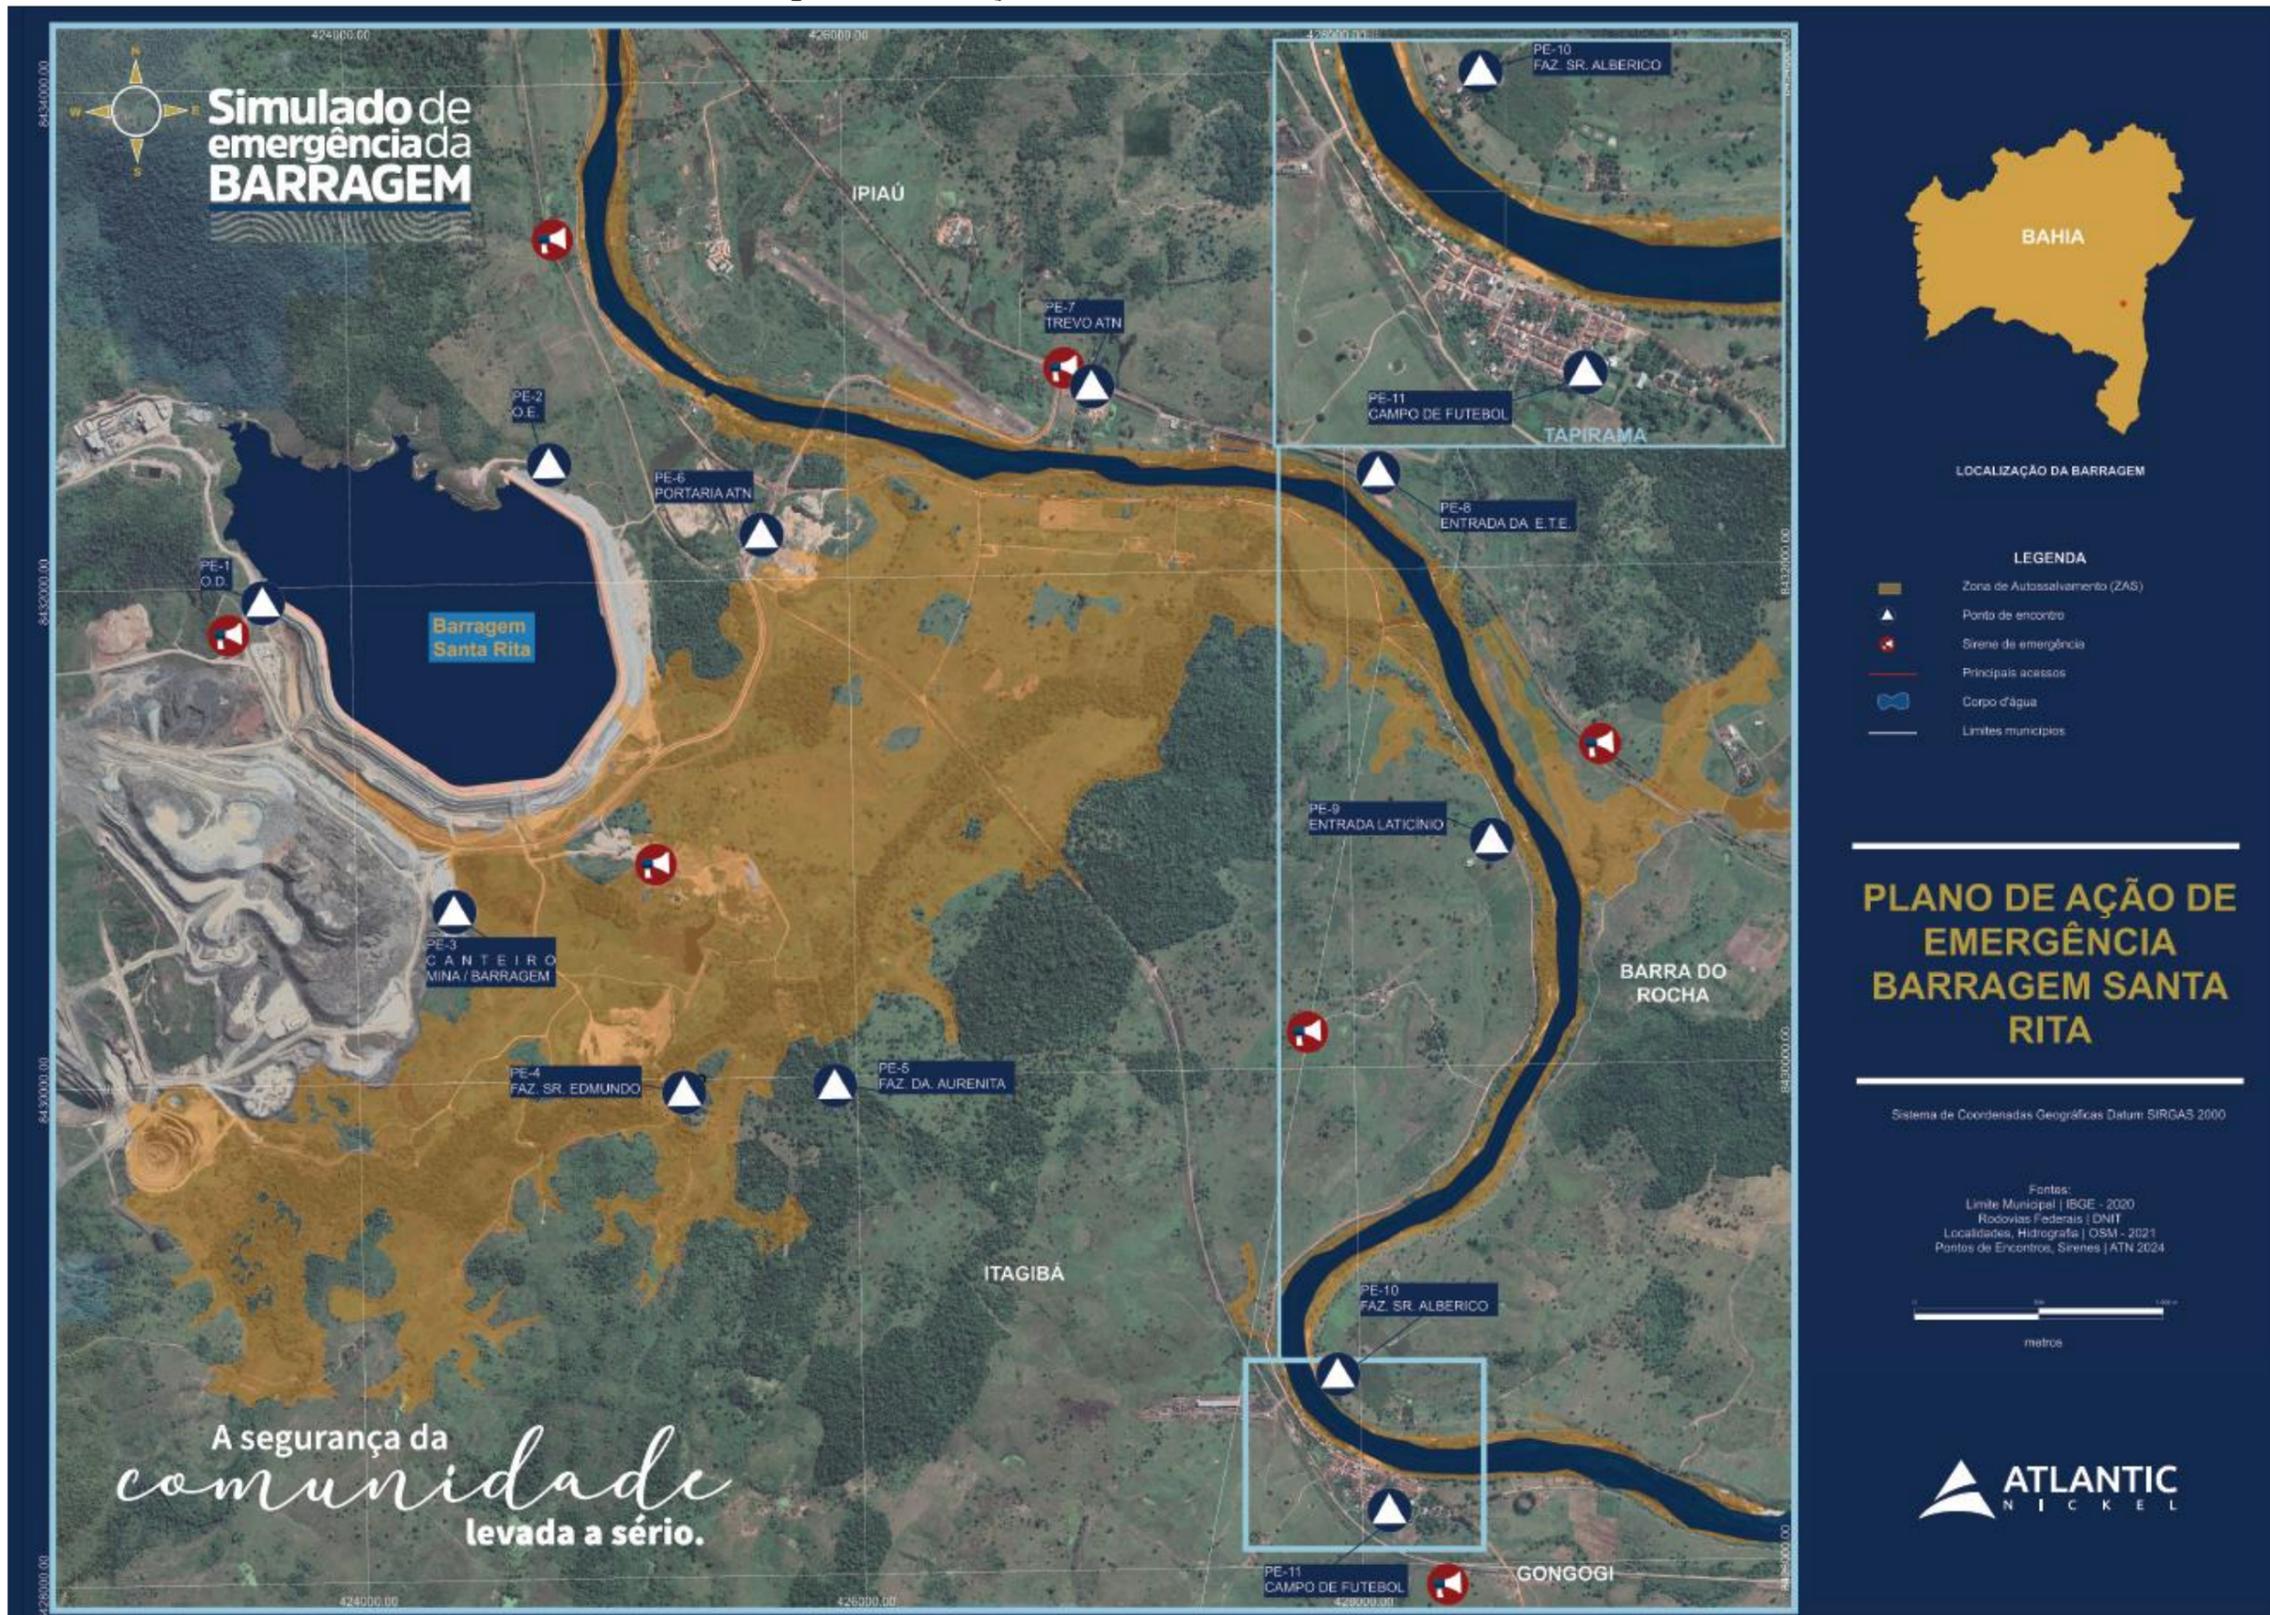
Figura 17: Localização dos Pontos de Encontro situados na ZAS.
